# Projet LESELAM (Lutte contre l'Erosion des Sols et l'Envasement du Lagon à Mayotte)

Rapport Avancement n°2 – Décembre 2016

BRGM/RP-66321-FR

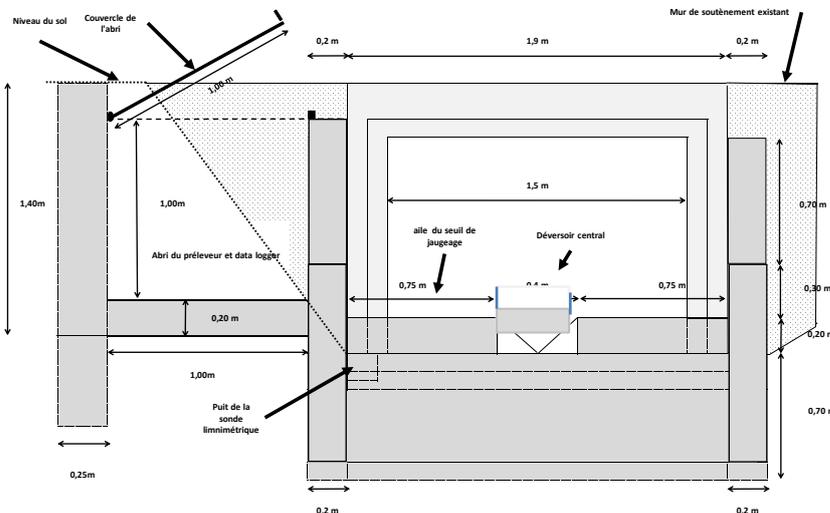
Illustration 4 : MTS amont - Seuil de jaugeage (à gauche, schéma vue de face, depuis l'aval, à droite Photo : Vue aval)

Le site de mesure est situé en aval de la zone agricole du bassin versant de Mtsamboro, à une centaine de mètres des premières habitations de la ville, plus précisément au niveau de l'ouvrage de franchissement (dalot) de la piste forestière aménagée qui traverse le bassin versant (Lat. : 12°41'46.04" S - Long. : 45°4'27.15" E). L'ouvrage est constitué de 2 murets ancrés dans le radier, en agglo à bancher (20 cm d'épaisseur) et d'une hauteur de 1,50 m, qui prolongent le dalot sur 2,0 m pour canaliser les écoulements à la sortie du dalot et, d'un déversoir métallique amovible, de forme rectangulaire à paroi mince, d'une hauteur de 0,30 m et d'une longueur de 1,50 m. L'aval du seuil a été bétonné puis empierré sur plusieurs mètres afin de limiter tout affouillement dans la ravine. Juste en amont du dalot, une fosse à sédiments en béton, de capacité de stockage de 1,15 m<sup>3</sup>, a été construite dans la ravine pour piéger les éléments solides charriés. La particularité du site de mesure tient au fait que les quantités d'eau et de terrigènes à mesurer seront charriées à la fois par la ravine naturelle, la piste forestière et par un chemin de desserte qui la rejoint au niveau du dalot.

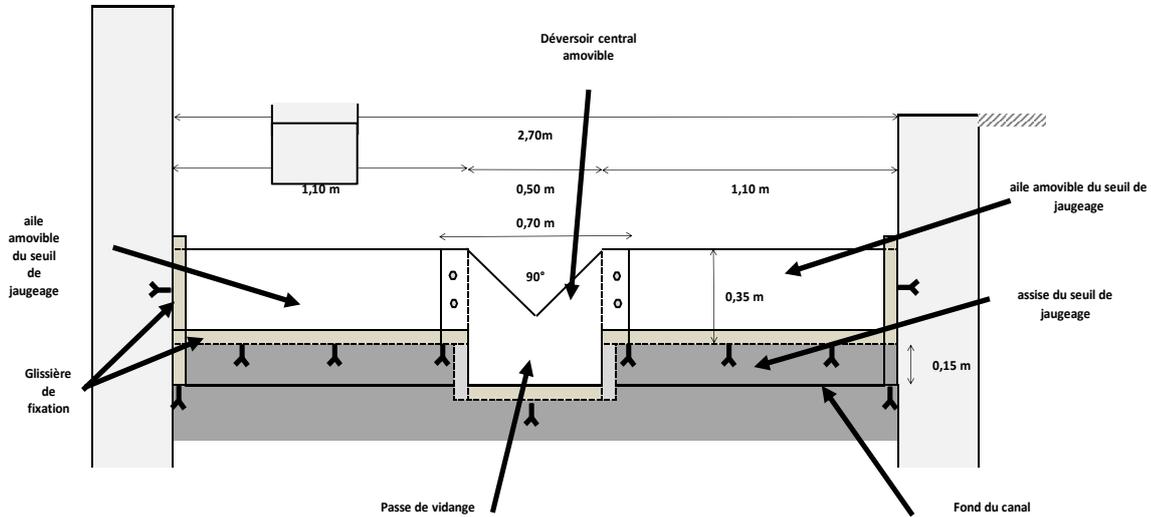
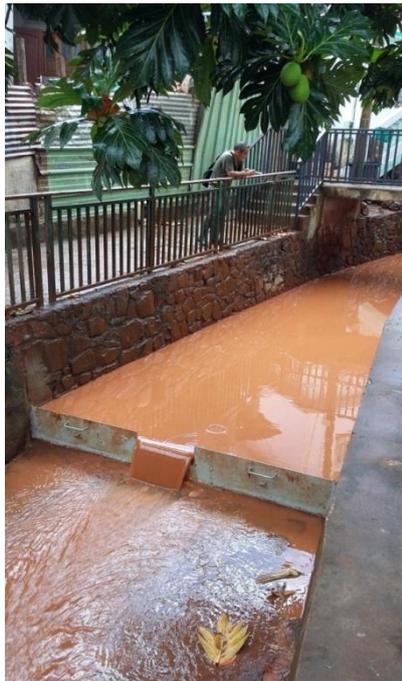
Illustration 5 : MTS aval - Seuil de jaugeage (en haut, schéma vue de face, depuis l'aval, en bas Photo : Vue aval, rive gauche

m.et d'une longueur de 2,70 m. Le seuil est amovible grâce à une glissière métallique insérée dans le fond du canal et dans les parois verticales. En amont du seuil, une faible couche de ciment a été ajoutée sur le fond du canal sur 10 m de longueur pour améliorer le nivellement du fond et constituer une aire de charriage des sédiments.

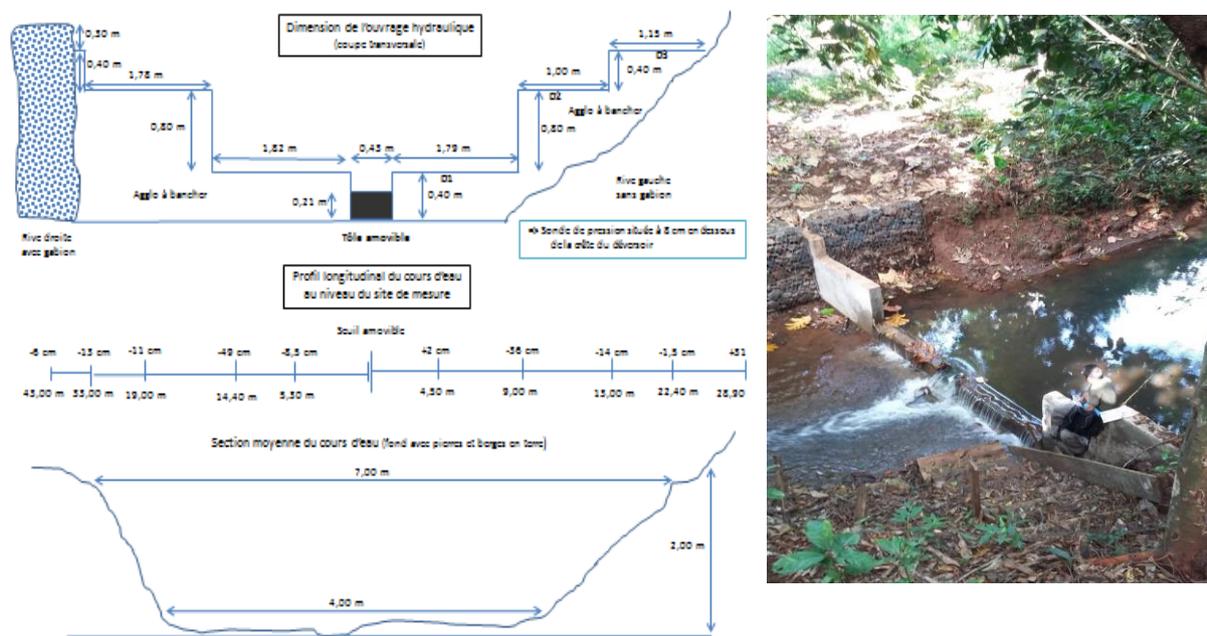
Illustration 6 : Dzoumogné - Seuil de jaugeage (à gauche, schéma vue de face, depuis l'aval, à droite Photo : Vue aval, rive gauche)

Le seuil de jaugeage construit sur le bassin versant de Mro Oua Bandrani est situé près de 200 m en amont de la retenue collinaire de Dzoumogné (Lat. : 12°43'0.81" S - Long. : 45°6'0.85"). Il coupe le cours d'eau sur une longueur de 8,0 m pour une hauteur maximale de 1,60 m au niveau des berges. Il est constitué d'un déversoir métallique amovible à paroi mince situé à son centre, et de murets en agglos à bancher (20 cm d'épaisseur) montés en créneau de part et d'autre du seuil métallique. Sur la rive droite, la berge en terre a été renforcée par la pose de gabions. Une dalle en béton a été mise en place pour collecter et quantifier les sédiments retenus en amont de l'ouvrage et pour dissiper l'énergie de l'eau et éviter ainsi tout affouillement en aval du seuil. Une rampe à poissons a été installée juste en aval du seuil métallique pour permettre le franchissement de l'ouvrage.

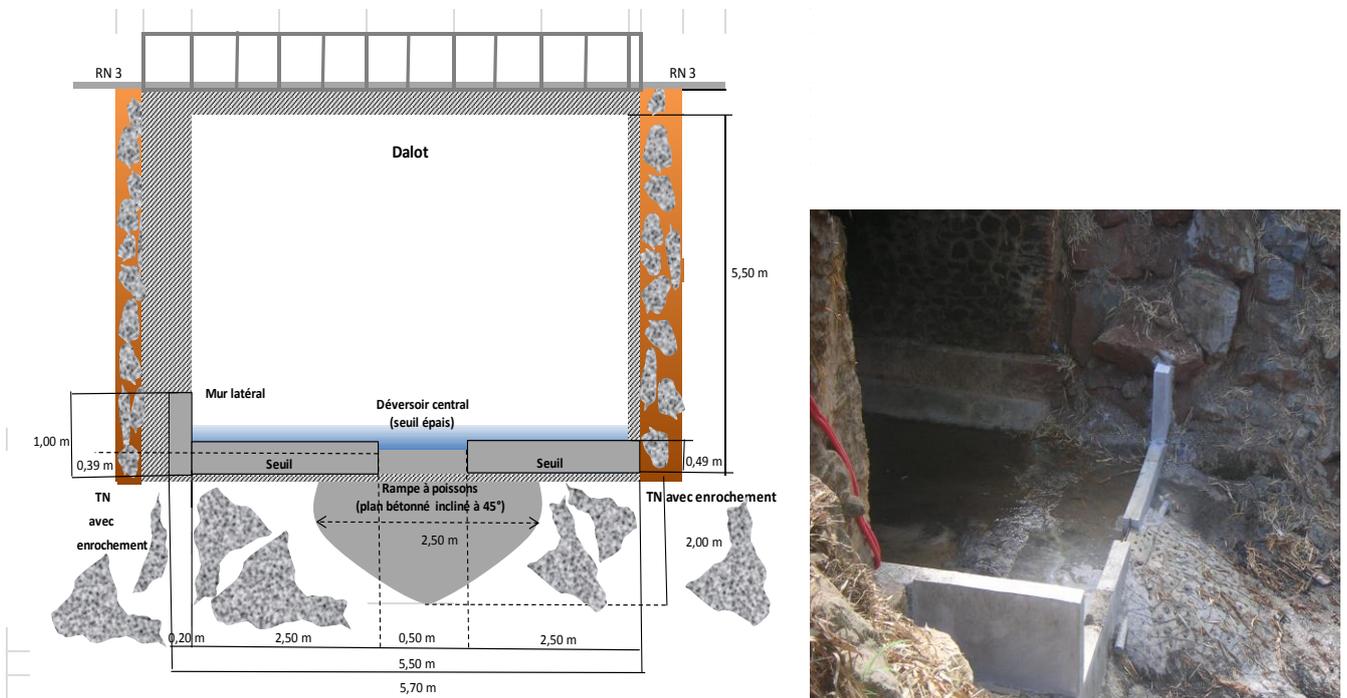
Illustration 7 : Salim Bé - Seuil de jaugeage (à gauche, schéma vue de face, depuis l'aval, à droite Photo : Vue aval, rive droite)

L'ouvrage hydraulique est localisé au sud de la commune d'Hajangoua au niveau d'un dalot existant qui permet au cours d'eau le franchissement de la RN 3 (Lat.: 12°52'9,16" S – Long.: 45°11'55,1" E). La configuration de l'ouvrage est plus ou moins identique à celui mis en place sur le bassin amont de Mtsamboro sauf que les dimensions du dalot existant sont beaucoup plus importantes. Le seuil de jaugeage est situé à 2,0 m en aval de la sortie du dalot sur la pente du radier bétonné. Il barre le cours d'eau sur une longueur de 5,50 m et sur une hauteur de 0,49 m. Il est constitué d'une partie centrale en tôle métallique amovible à paroi mince, d'une largeur de 0,50 m et d'une hauteur de 0,39 m, et de deux murets ancrés dans le radier situés de part et d'autre du seuil métallique (20 cm d'épaisseur) et construits en béton armé dosé à 350 kg de ciment . La hauteur du seuil en béton est supérieure de 10 cm à celle du seuil métallique central. Afin de contenir les écoulements vers le seuil de jaugeage, un muret d'une hauteur de 1,0 m, d'une longueur de 2,0 m et de 20 cm d'épaisseur a été construit en béton armé à la sortie du dalot, côté rive droite. Côté rive gauche, un petit poteau en béton a également été construit pour assurer la jonction entre le seuil et l'empierrement existant. Enfin, une rampe à poissons a été construite juste à l'aval du seuil afin de permettre le franchissement de l'ouvrage à la faune aquatique.

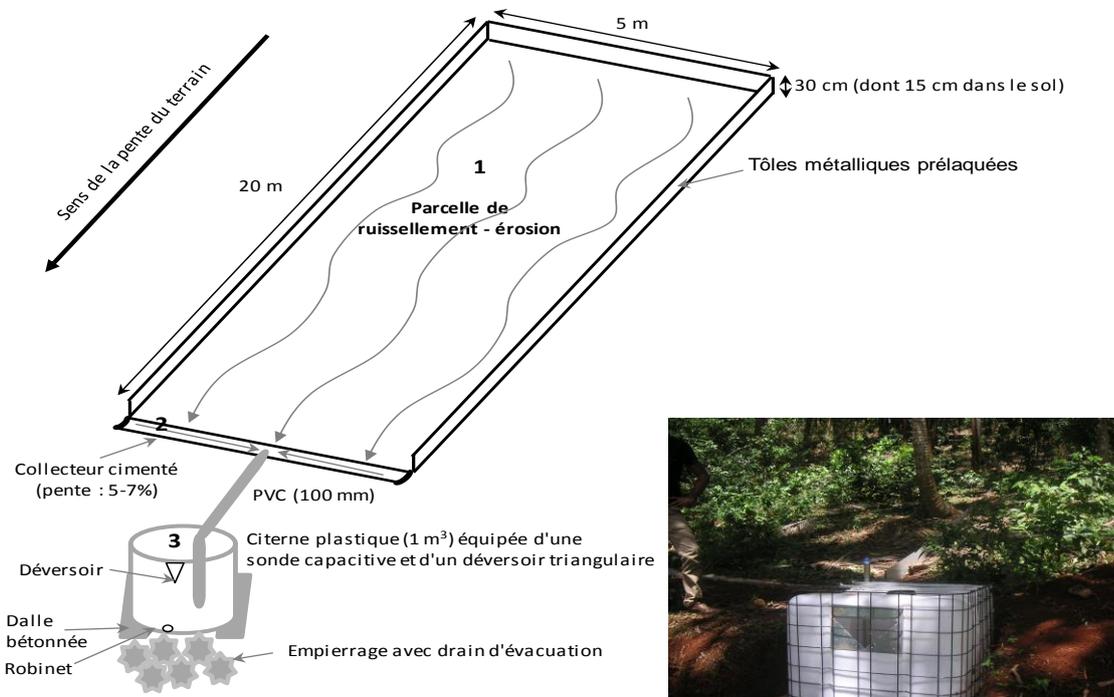
Illustration 14 : Ruissellomètre – schéma (gauche) et citerne de mesure des eaux de ruissellement et des transports solides (droite)

Les différents éléments du dispositif de mesure du ruissellement et de l'érosion à l'échelle des 100 m<sup>2</sup> sont illustrés sur l'illustration 14.

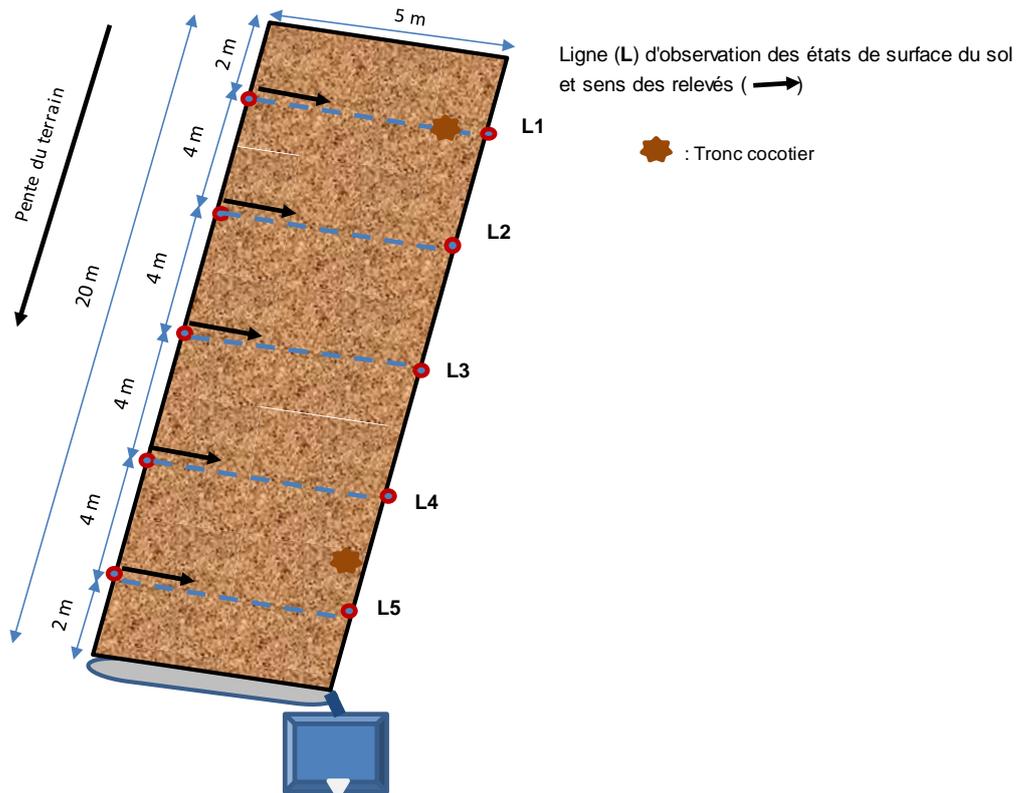
Illustration 15 : Lignes d’observation des états de surface du sol sur le ruissellomètre placé sous forêt sur le bassin versant amont de Mrou Oua Bandrani

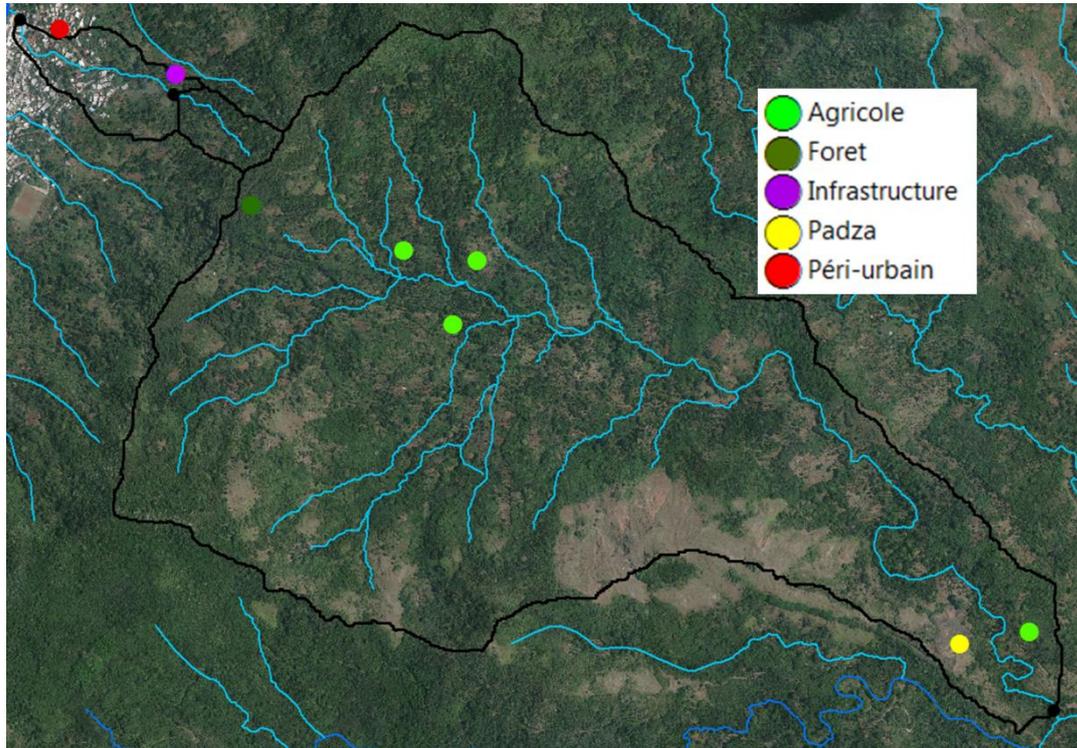
Illustration 16 : Localisation des ruissellomètres

L'illustration 16 indique la localisation des ruissellomètres au sein des bassins versants de Mtsamboro et de Mro Oua Bandrani.

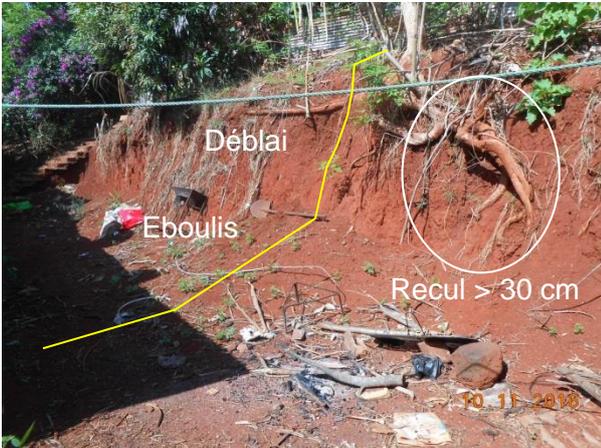
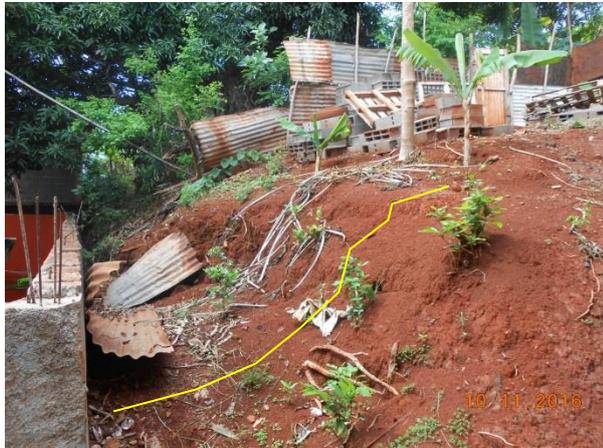
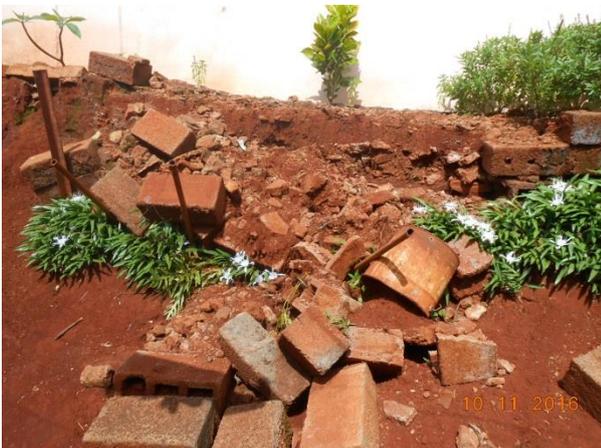
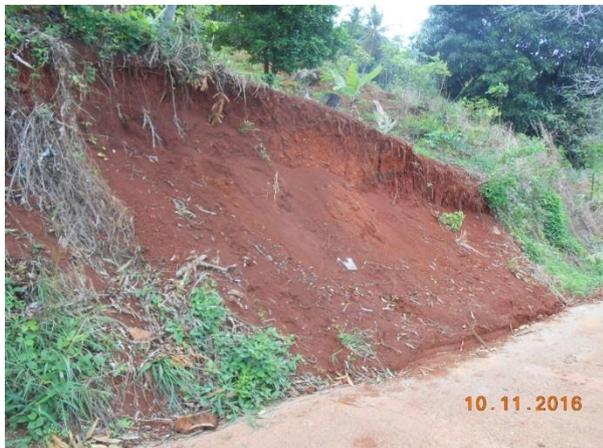
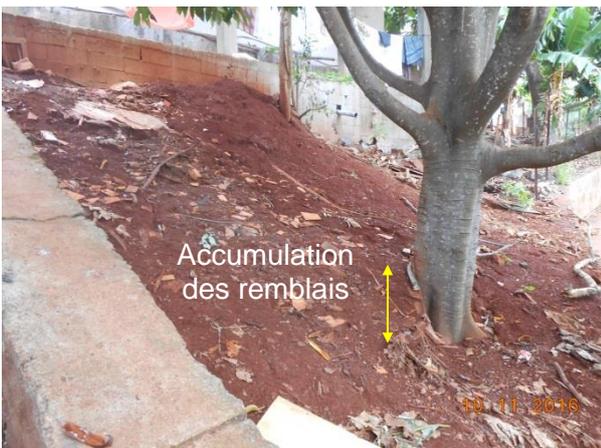
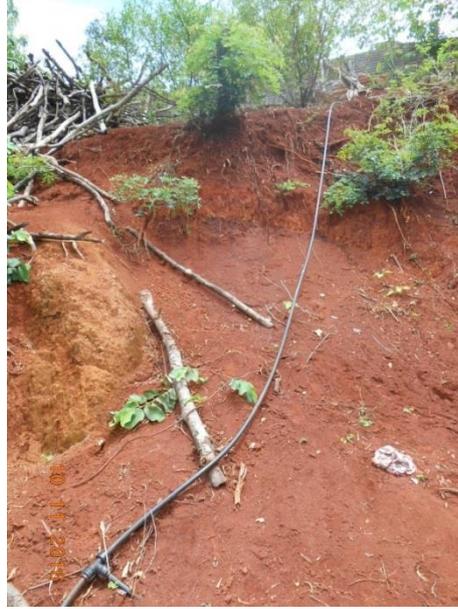
*Illustration 19 : Glissement superficiel de talus de déblai ou de remblai anthropique*

- o A1 - Glissement superficiel de talus de déblai ou de remblai anthropique ;

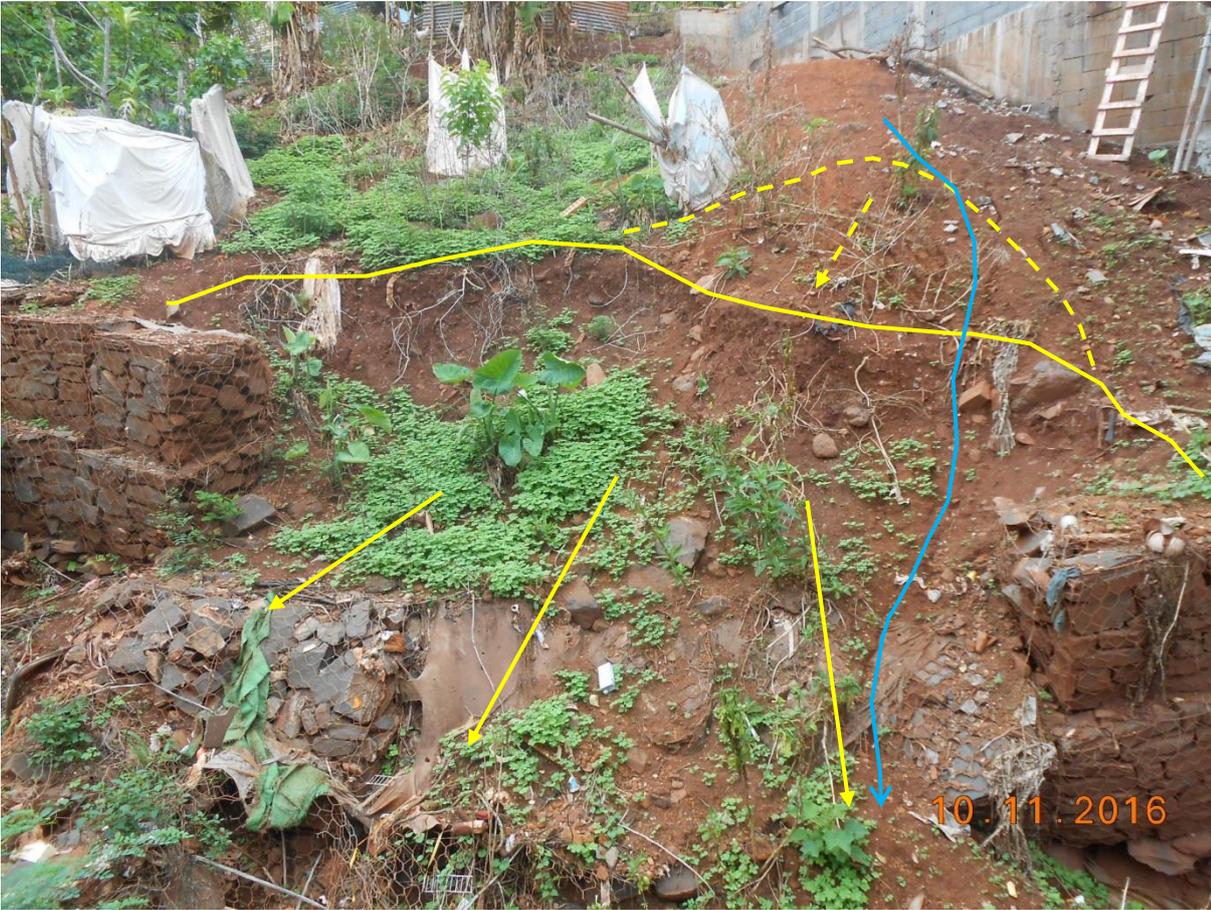
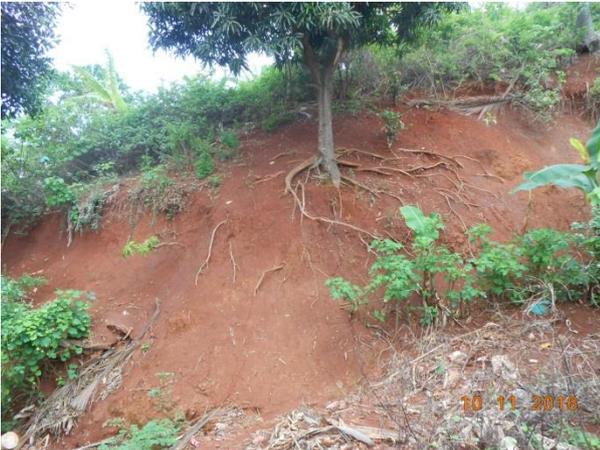
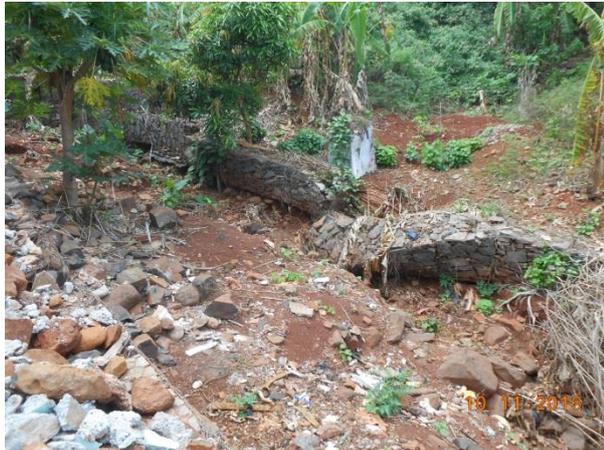
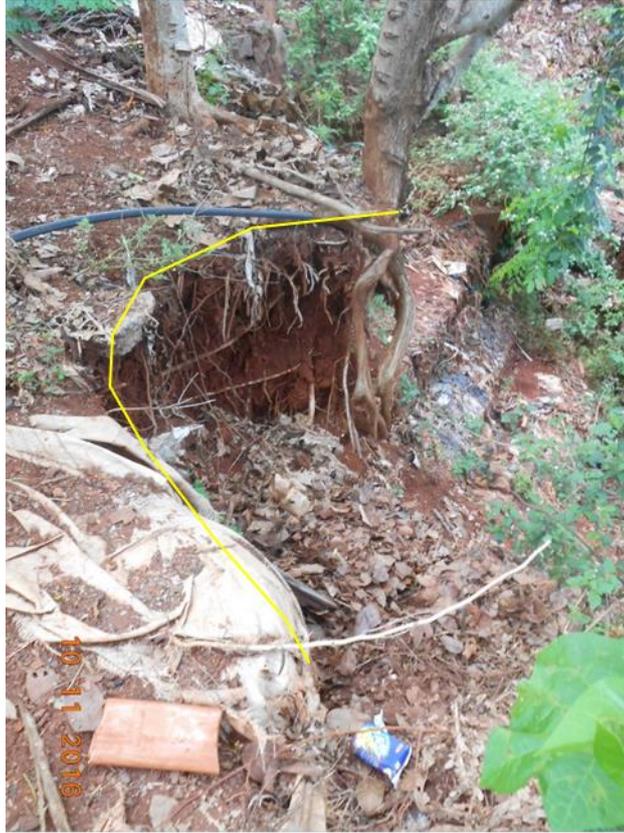
*Illustration 20 : Glissement de berges*

o A2 - Glissement de berge

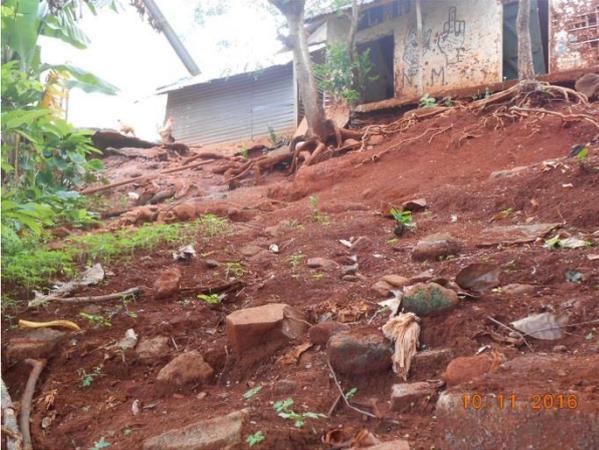
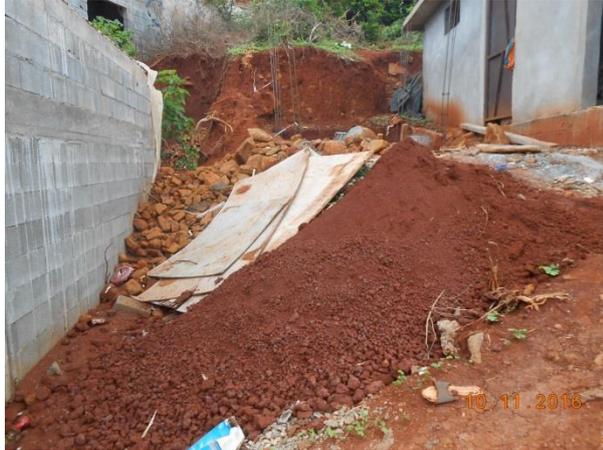
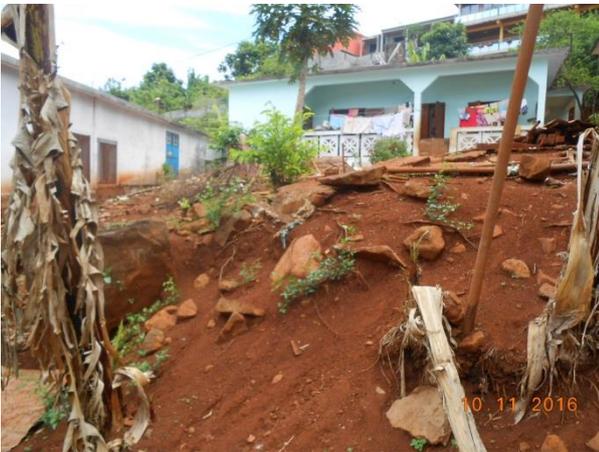
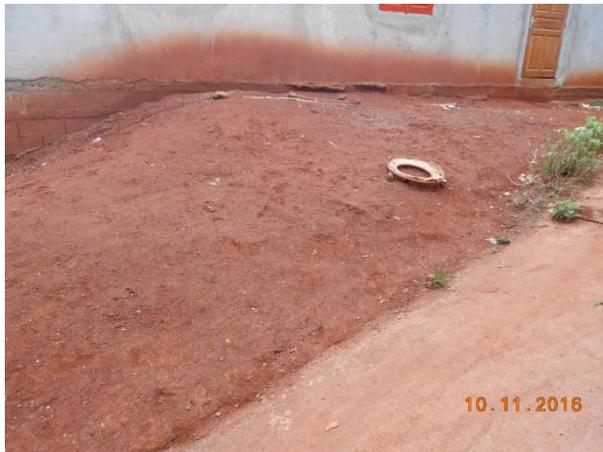
*Illustration 21 : Remobilisation de masses glissées en talus ou en ravine*

- B1 - Remobilisation de masses glissées en talus ou en ravine

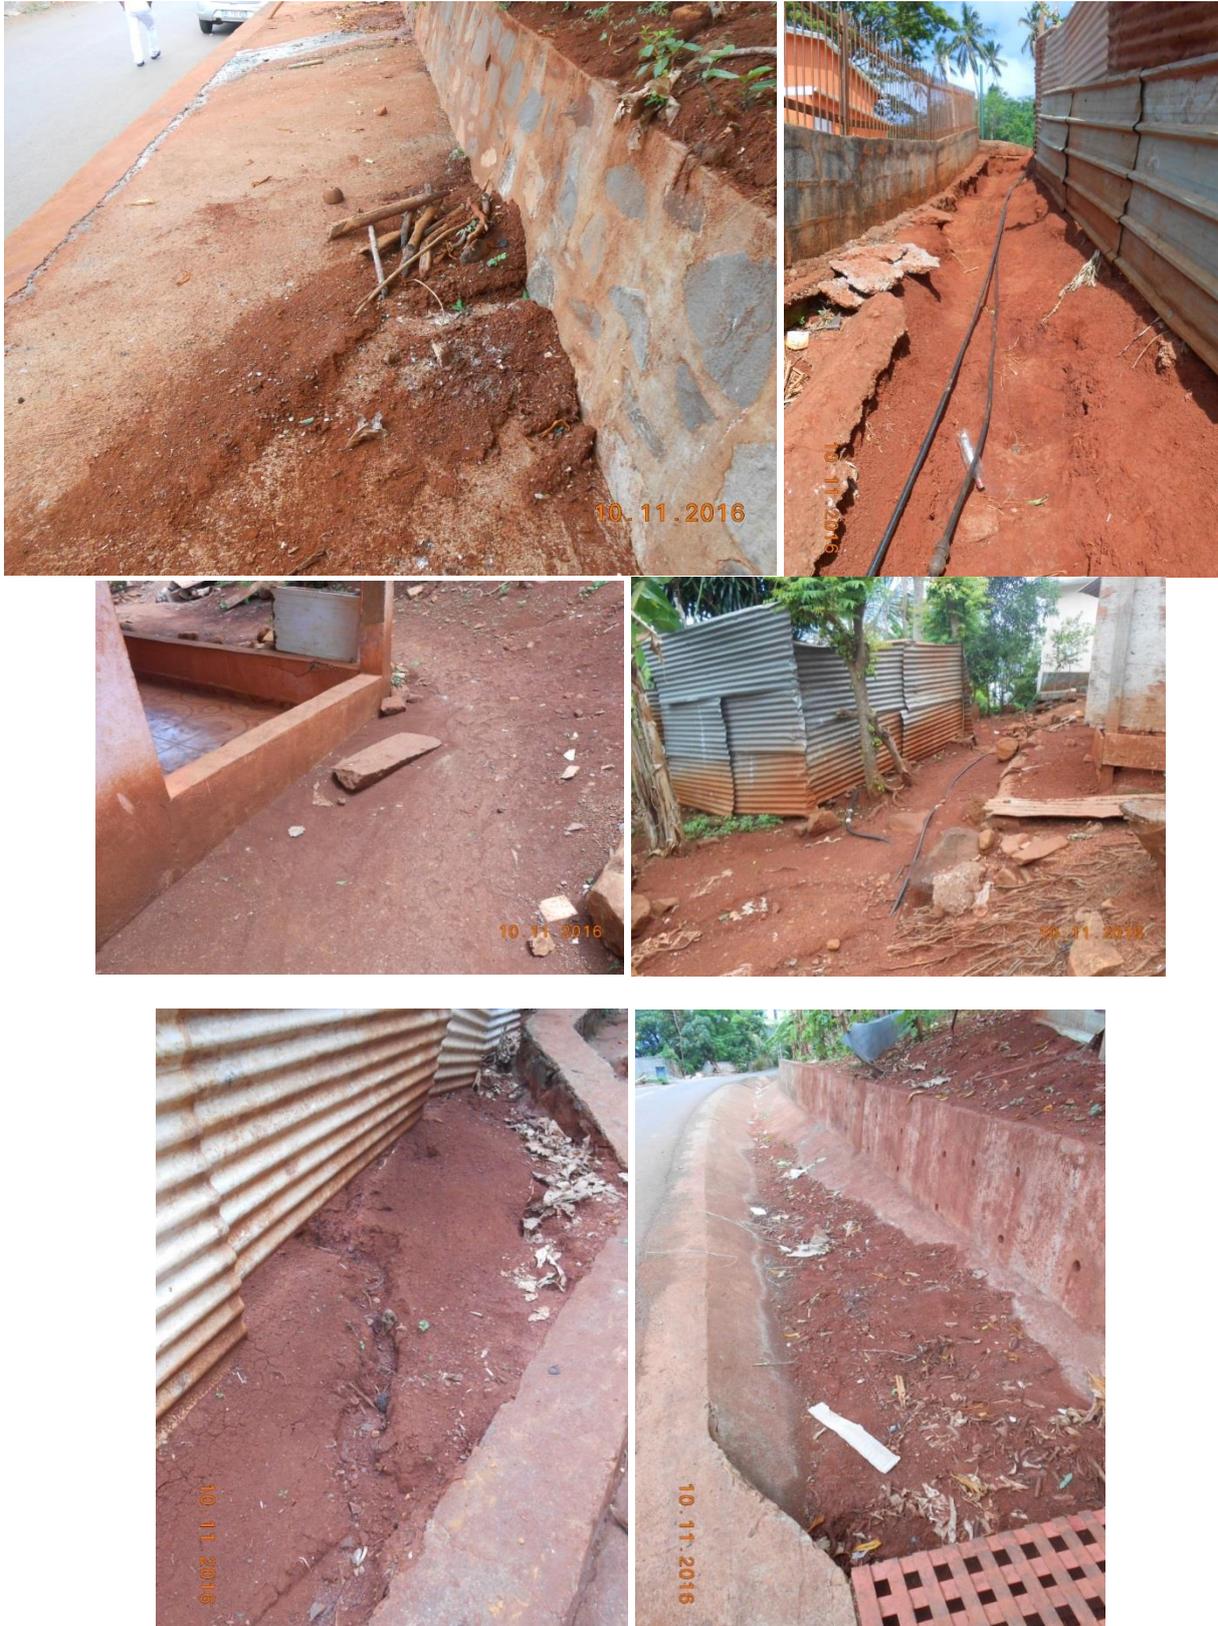
Illustration 22 : Ravinement localisé avec concentration des écoulements

o B2 - Ravinement localisé avec concentration des écoulements

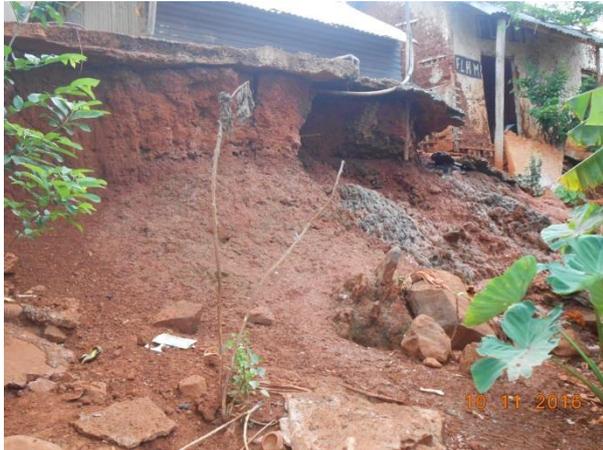
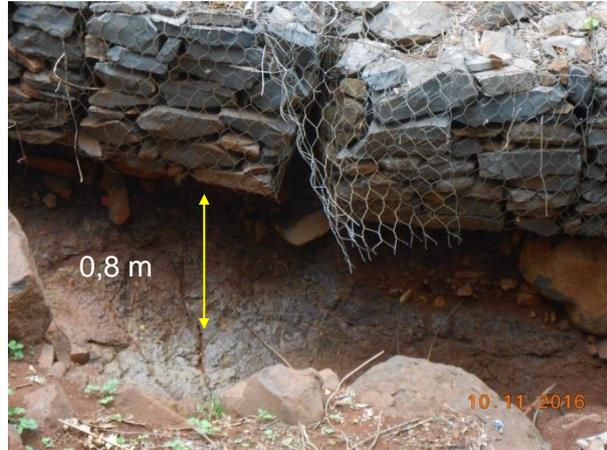
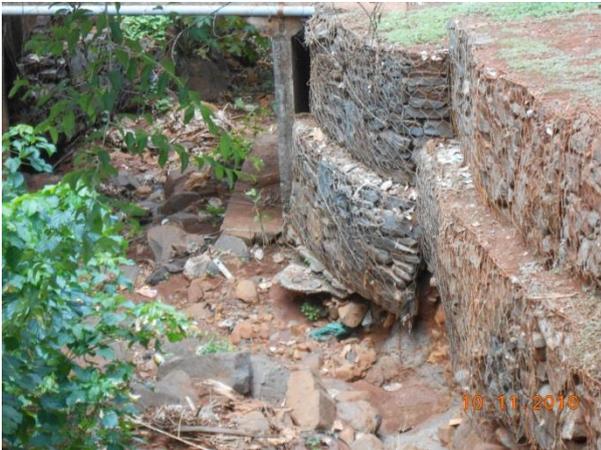
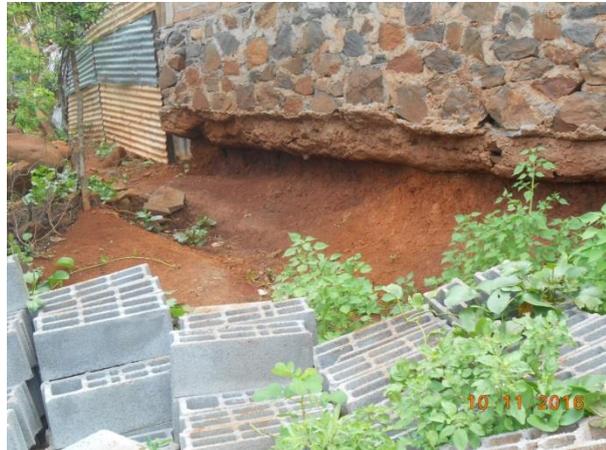
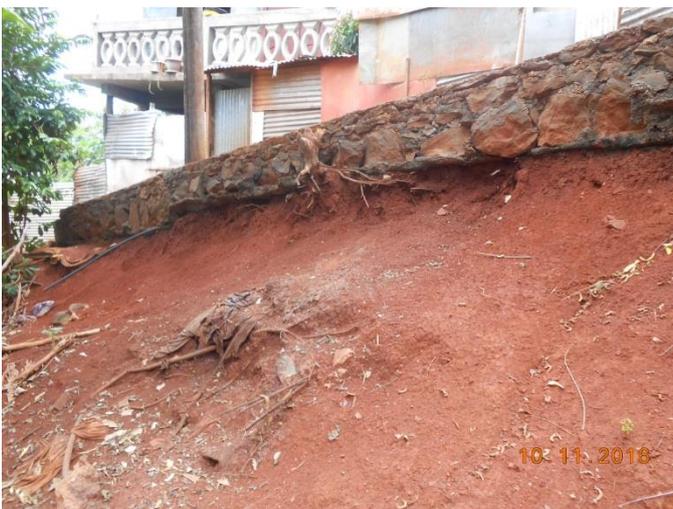
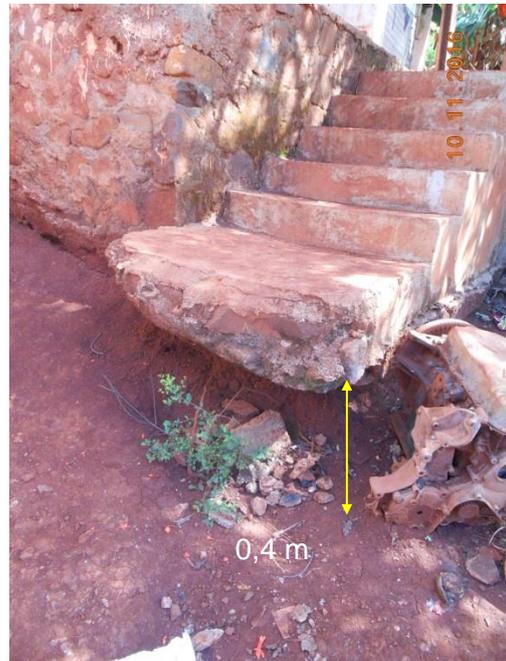
Illustration 23 : Sous-cavage

o B3 - Sous-cavage

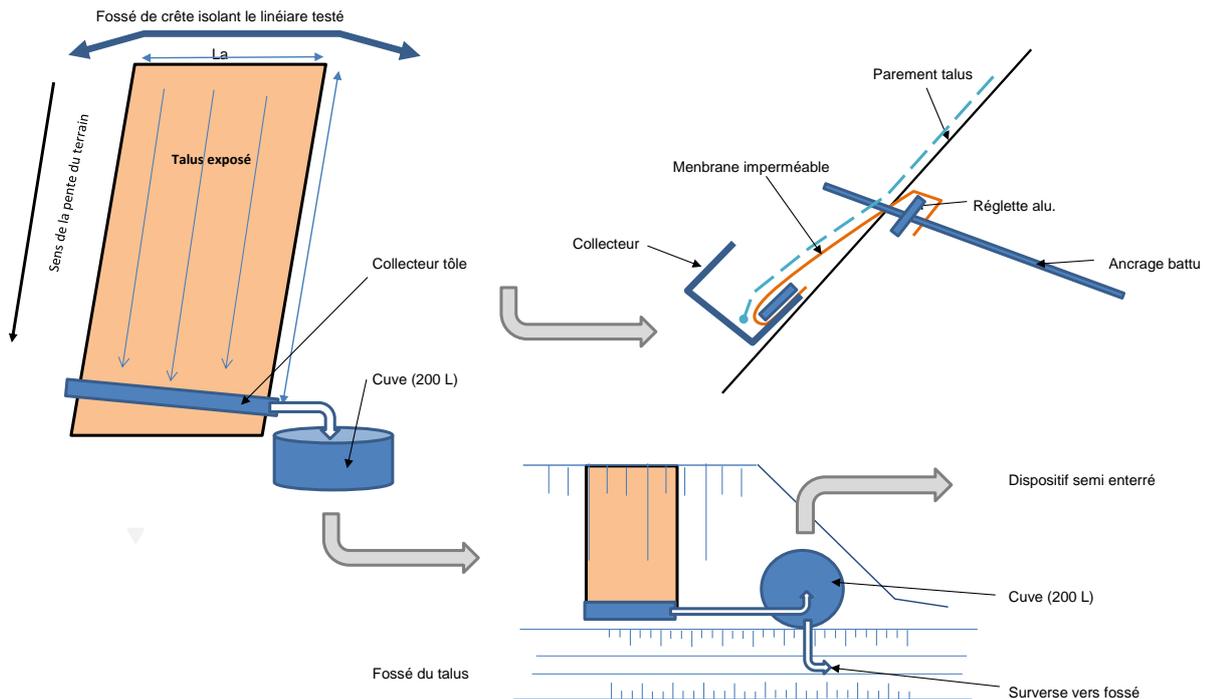
Illustration 24 : Ruissellomètre de « talus », schéma de principe

Les différents éléments du dispositif de mesure du ruissellement et de l'érosion en talus sont illustrés sur l'*Illustration 24*.

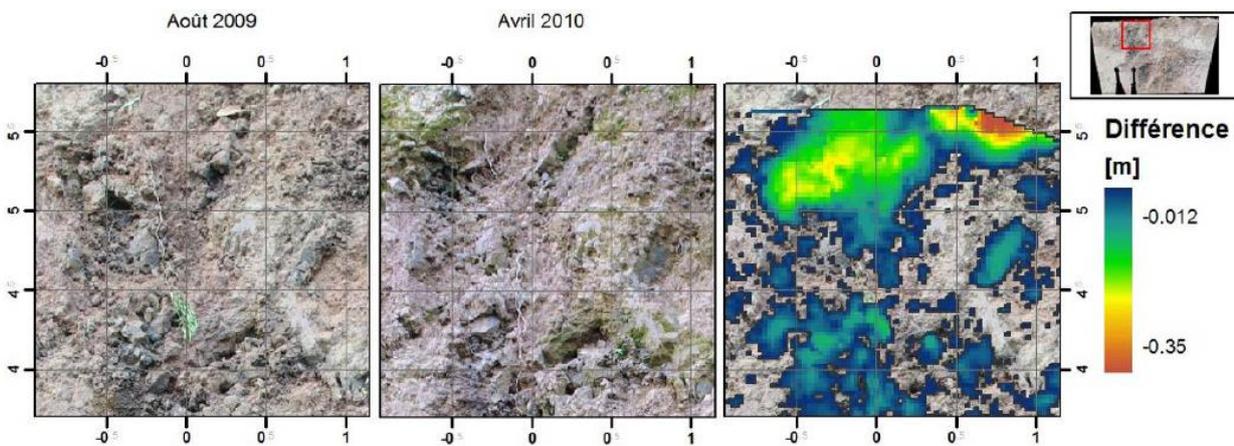
Illustration 27 : Recul de parement de talus (« mesuré » en m) dans le cadre du programme ARAI

Une telle approche a été déployée à titre expérimentale en Polynésie dans le cadre du programme ARAI en 2009. Les résultats, couplés à d'autres méthodes ont mis en évidence des taux de recul de talus de l'ordre de 0,022 m<sup>2</sup>/an avec un intervalle de confiance à 95 % compris entre 0,007 m<sup>2</sup>/an et 0,038 m<sup>2</sup>/an. Cette grandeur se rapproche des coefficients de diffusivité appliqués aux escarpements géologiques pour en évaluer l'érosion à long terme (plusieurs centaines ou milliers d'année). Localement, au sein d'un même talus, les observations expérimentales permettent d'avancer que le taux d'érosion annuel a une plage de variation probable entre 5,3 et 56,4 mm/an, selon la lithologie et la géométrie et un taux d'érosion médian de 21,8 mm/an.

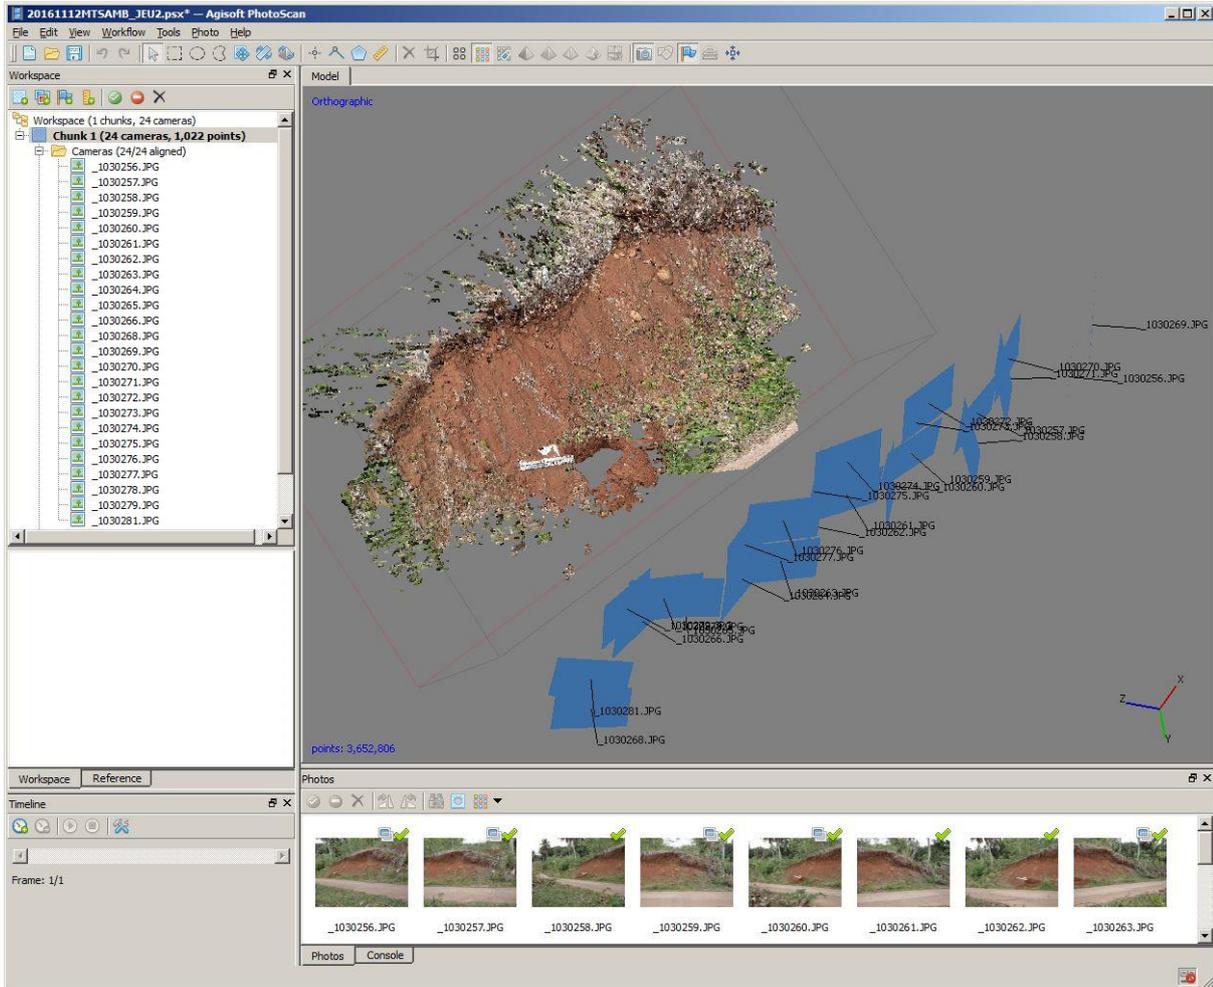
Illustration 29 : Traitement des données photos (talus piste forestière)

Un état « zéro » a été réalisé en novembre 2016 qui permet de reconstituer une vue en 3 dimensions du talus. Le référencement et l'amélioration de la précision des données est en cours.

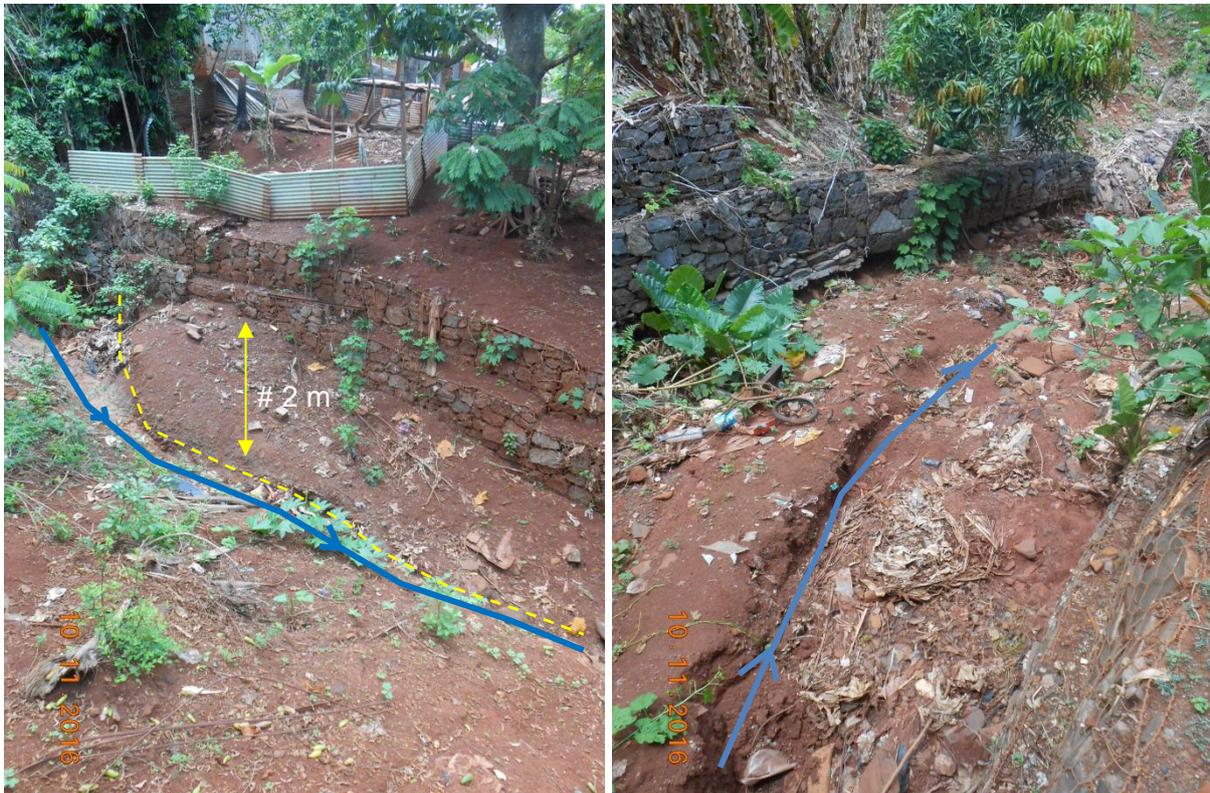
Illustration 31 : Chenalisation dans la ravine et stock de sédiments mobilisables

Au regard des observations formulées, et en particulier du surcreusement du lit des ravines depuis 2009 (date de réalisation des travaux de confortement des berges par gabions localement) et des glissements de berges actifs repérés, un suivi spécifique sur ravines a été engagé sur le bassin versant de Mtsamboro.

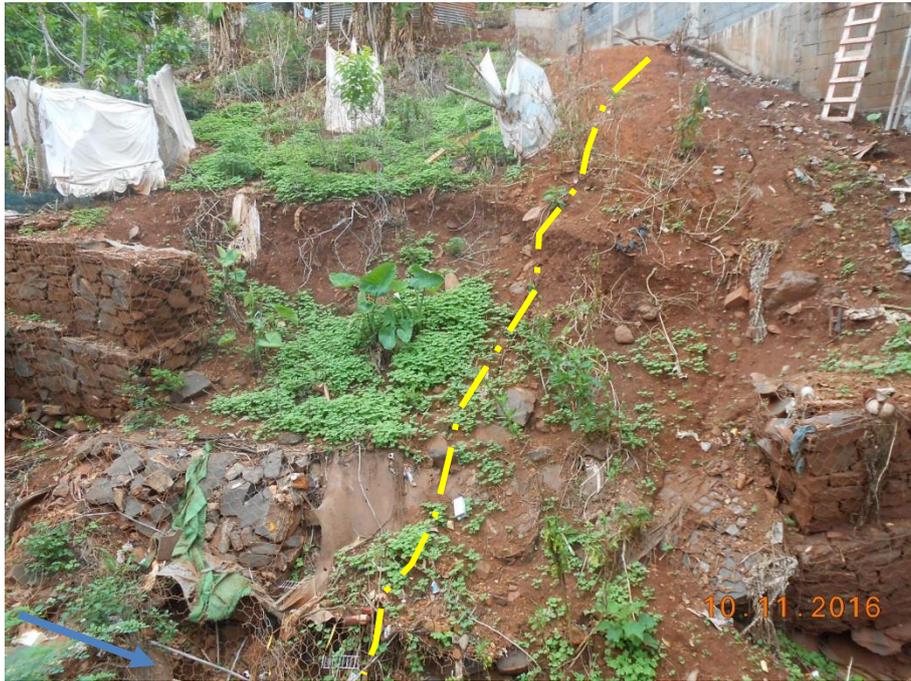
- 244 : glissement actif et fond de ravine (lignes de rupture en jaune)

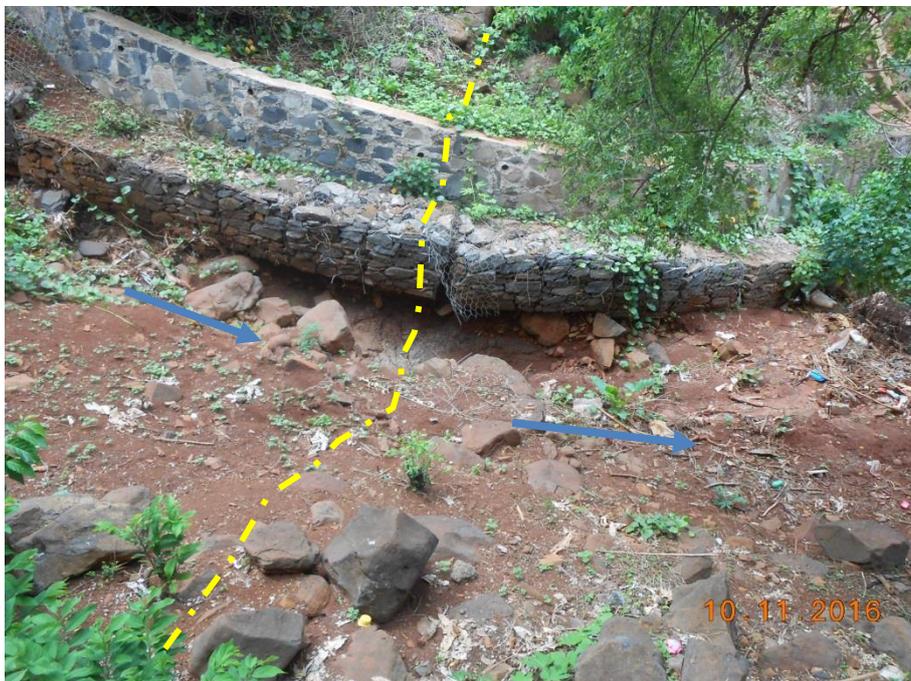
- 250 : surcreusement du lit et dépôts de matériaux en extrados (lignes de rupture en jaune)

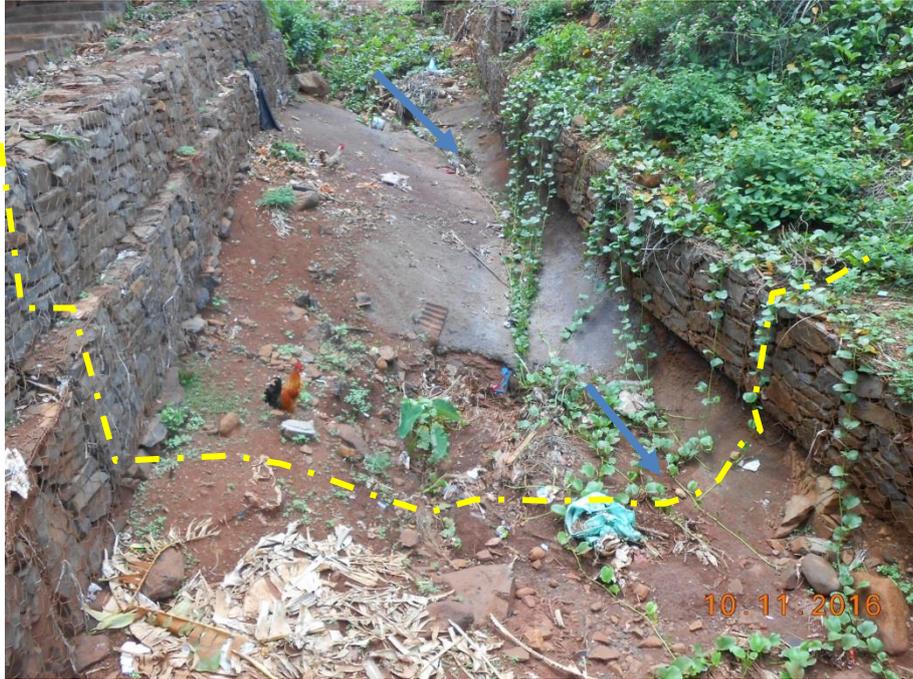
- 251 : surcreusement du lit et dépôts de matériaux (chenalisation)

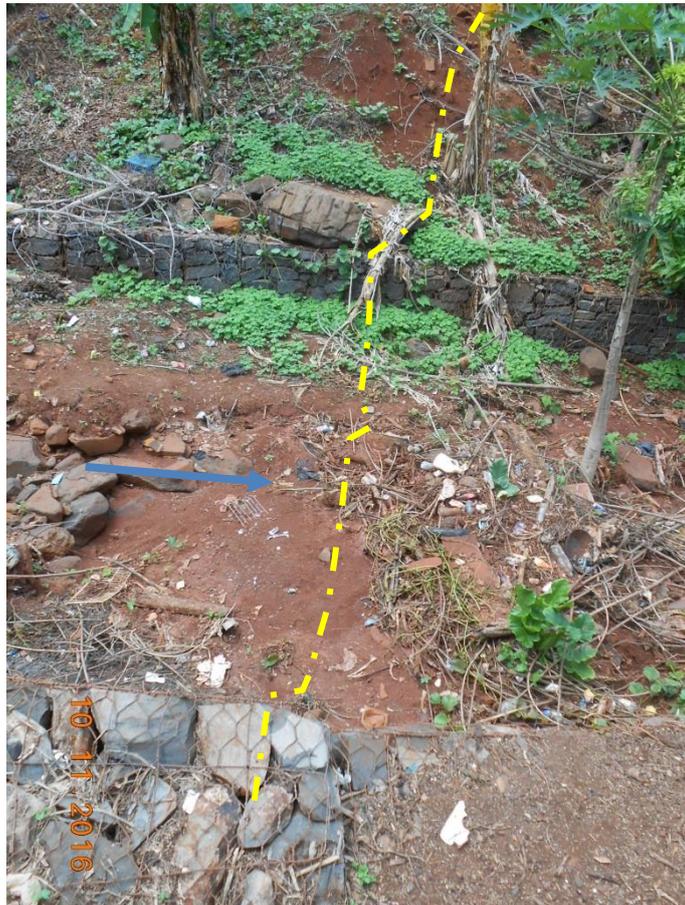
- 253 : chenalisation et remblais amont ravine

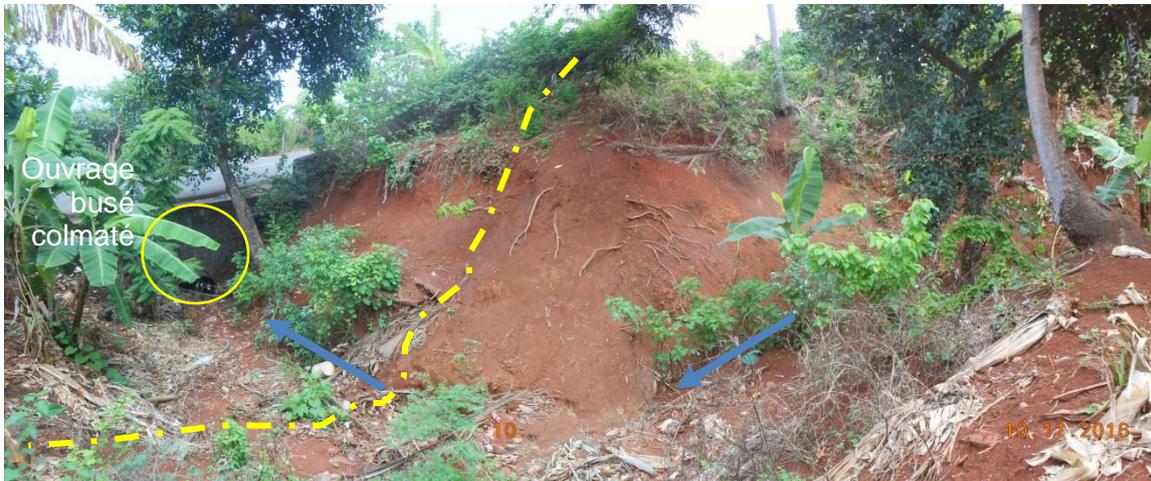
- 267 : glissement chronique de berges, érosion régressive
