# Projet LESELAM (Lutte contre l'Erosion des Sols et l'Envasement du Lagon à Mayotte)

Rapport Avancement n°2 – Décembre 2016

BRGM/RP-66321-FR

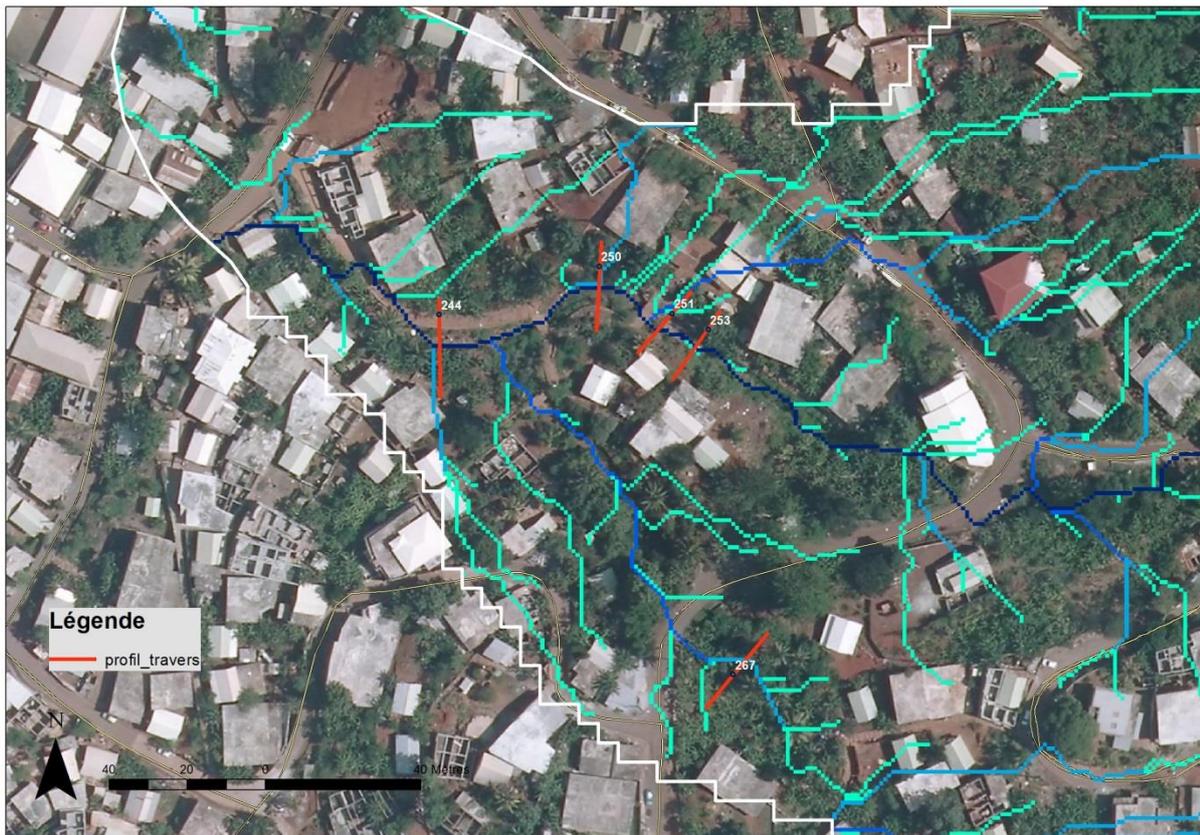
*Illustration 32 : Proposition de suivi de profils en travers*

Le report en plan des zones cibles est figuré sur l' *Illustration 32*.

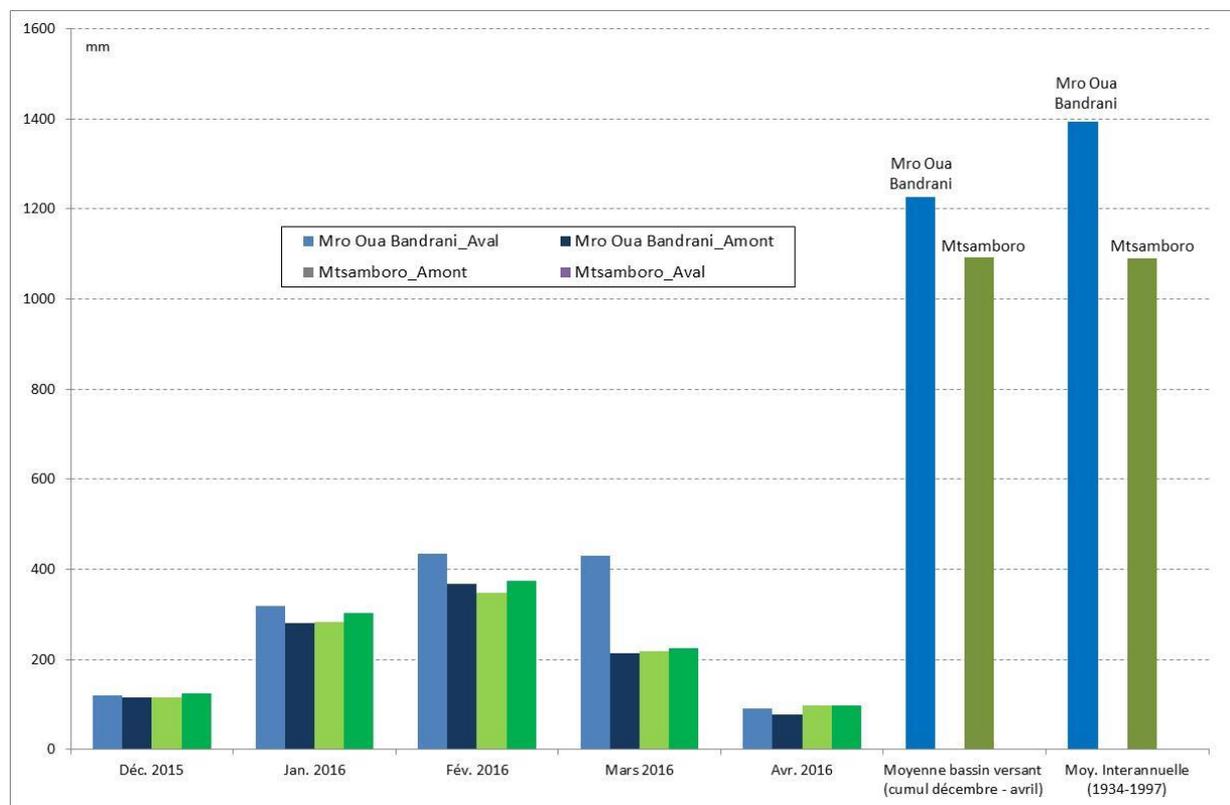
*Illustration 33 : Pluies mensuelles sur les bassins versants de Mro Oua Bandrani et de Mtsamboro et comparaison des cumuls saisonniers sur les bassins versants avec les moyennes interannuelles (1934-1997)*

La saison pluvieuse 2015-2016 au nord de l'île s'est caractérisée par une installation tardive des précipitations. En année pluviométrique classique (moyenne pluviométrique), les pluies débutent habituellement à partir de fin novembre - début décembre contre fin décembre - début janvier pour la campagne de suivi actuelle, soit près d'un mois de retard. En cumul saisonnier pour la campagne de suivi (décembre 2015 - avril 2016), la pluviométrie enregistrée sur le bassin versant de Mtsamboro (moyenne des stations situées en amont et aval du bassin) a été

de 1092 mm soit un total pluviométrique identique à la moyenne interannuelle (1091 mm) si l'on se réfère à l'étude de Lapègue (1999) effectuée sur la très longue série de 1934-1997.

La pluviométrie observée sur le bassin de Mro Oua Bandrani (moyenne des stations situées en amont et aval du bassin) a été de 1226 mm contre 1393 en moyenne interannuelle, soit un déficit pluviométrique de l'ordre des 12%. Concernant la variabilité spatiale de la pluviométrie au sein de chaque bassin versant (amont vs. aval), les pluies ont été plus importantes en aval de Mro Oua Bandrani (1397 mm) qu'en amont (1054 mm) et le contraire sur le bassin de Mtsamboro, soit 1192 mm en amont contre 1062 en aval du bassin. Par ailleurs, les mois les plus pluvieux ont été février et mars dans la zone aval du bassin versant de Mro Oua Bandrani, et janvier et février pour la zone amont et le bassin de Mtsamboro. Pour illustrer l'agressivité des pluies et leur effet potentiel sur le ruissellement et l'érosion des sols, le 1<sup>er</sup> février soit en plein milieu de la saison pluvieuse, de très forts cumuls pluviométriques journaliers ont été enregistrés : 90 mm sur Mtsamboro aval, 102 mm sur Mtsamboro amont, 96 mm sur Mro Oua Bandrani amont et de plus de 120 mm sur Mro Oua Bandrani aval. Ce jour-là, des intensités maximales de l'ordre des 100 mm/h ont été enregistrées sur les 2 bassins versants.

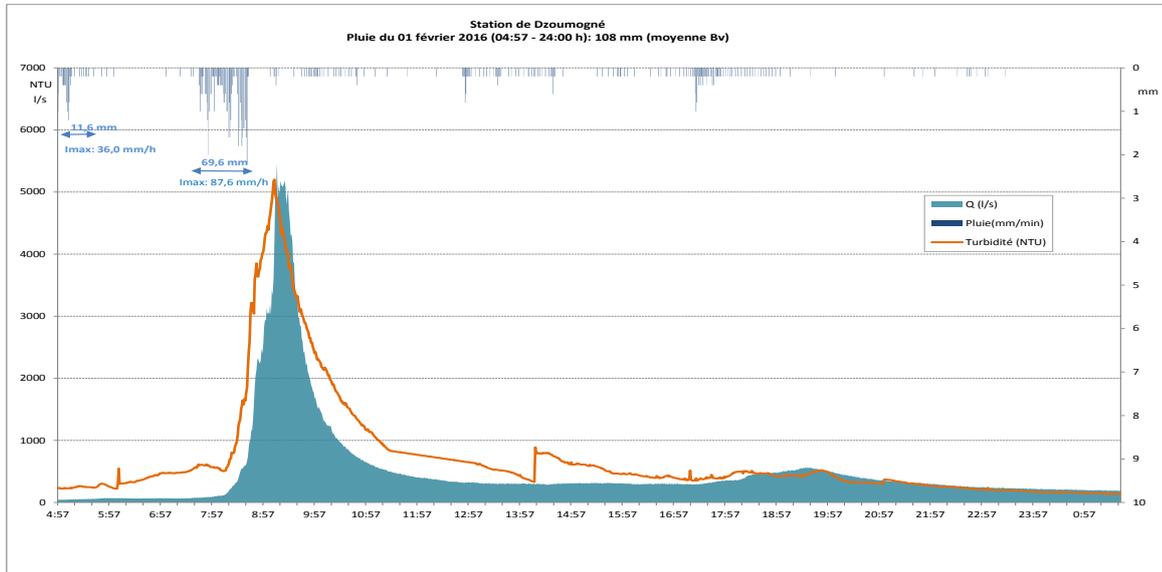
*Illustration 36 : Crue du 01 février 2016 enregistrée à l'exutoire du bassin versant de Mro Oua Bandrani*

écoulements de base estimés à 120,0 l/s. La crue maximale a été atteinte le 1<sup>er</sup> février, soit en plein milieu de la saison pluvieuse, avec un débit qui est monté à 5180 l/s pour une pluie de 79 mm et une intensité max  $I_{10}$  de 87 mm/h (Figure 11). Les temps de concentration ont varié entre 30 et 40 minutes au cœur de la saison des pluies. Les concentrations en m.e.s ont fluctué entre 2 et 1822 mg/l, le pic ayant été atteint lors de la crue du 1<sup>er</sup> février (ntu > 5000, *Illustration 36*).

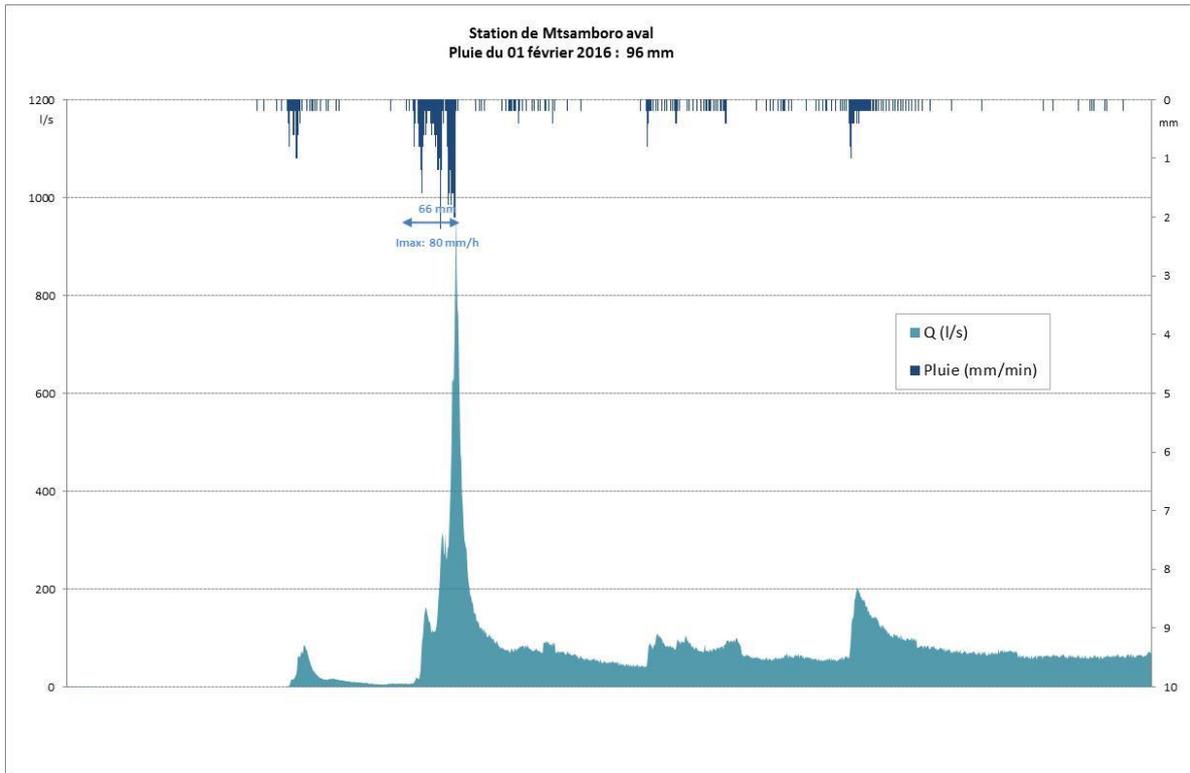
Illustration 37 : Crue du 1er février 2016 enregistrée en zone aval urbaine du bassin versant de Mtsamboro - (Remarque : Sonde de turbidité défectueuse)

- **Bassin versant de Mtsamboro (amont et aval) :** Contrairement au bassin versant de Mro Oua Bandrani, le réseau primaire du bassin versant de Mtsamboro – ravine en zone amont agro-forestière et collecteur d'eau pluviale en zone aval urbaine – n'est pas restée continuellement en eau. Les écoulements en eau ont été éphémères et caractérisés par des crues (et décrues) de type "éclair" avec des temps de concentration inférieurs à 10 minutes. Comme pour le bassin de Mro Oua Bandrani, la crue maximale a été enregistrée le 01 février 2016 avec un débit qui est monté à 976 l/s à Mtsamboro aval (*Illustration 37*) et à 640 l/s à Mtsamboro amont (*Illustration 38*) pour une pluie de 96 mm sur l'ensemble du bassin versant de Mtsamboro et une intensité max  $I_{10}$  de 80 mm/h. Au cours de la saison pluvieuse, les concentrations en m.e.s ont varié entre 266 et 3284 mg/l sur Mtsamboro amont et entre 564 et 4212 mg/l sur Mtsamboro aval.

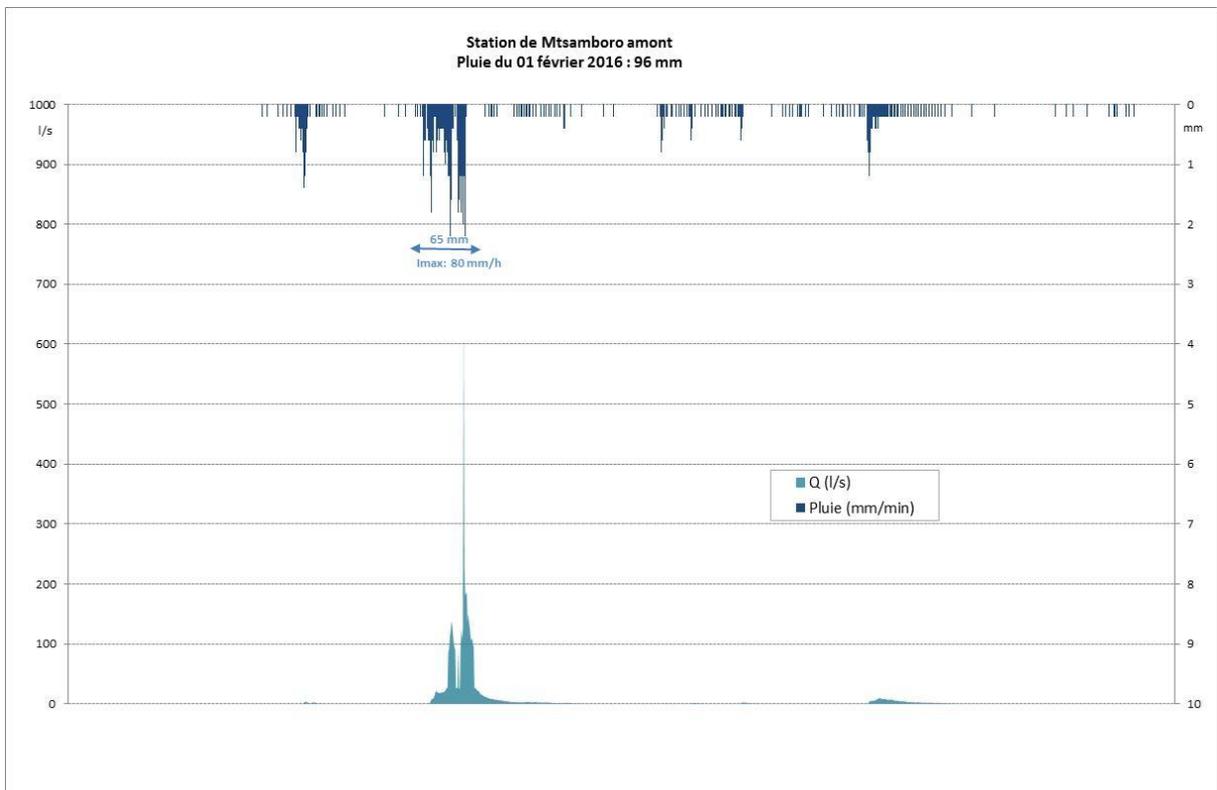
Illustration 38 : Crue du 1er février 2016 enregistrée en zone amont agroforestière du bassin versant de Mtsamboro (Remarque : Sonde de turbidité défectueuse)

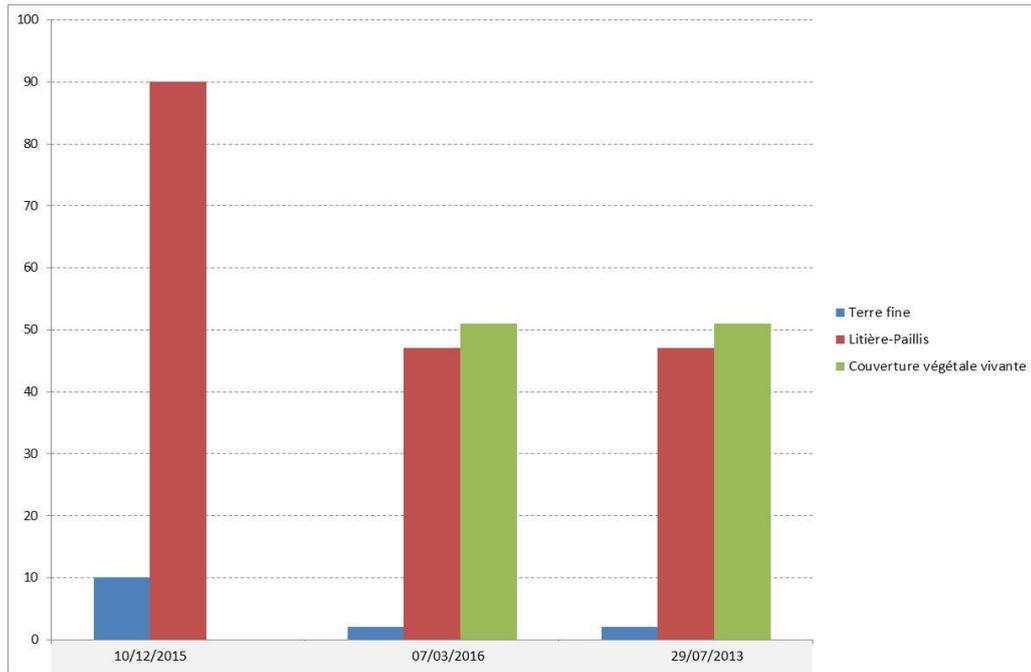
Illustration 40 : Evolution des états de surface du sol sur ruissellomètre sous forêt au cours de la campagne de suivi.

À l'échelle des 100 m<sup>2</sup>, le suivi des écoulements d'eau et de transfert de terrigènes sous forêt d'acacia mangium mangium et/ou auriculae formis avec la présence de cocotier, a révélé un très faible ruissellement de surface et une absence d'érosion. Sur la base des quantités d'eau et de m.e.s mesurées dans la citerne, le coefficient de ruissellement estimé est inférieur à 1% et la quantité de terrigènes ramenée à l'hectare est de l'ordre de 15 kg. Ces résultats s'expliquent par le taux de couverture morte (4-5 T/ha) et vivante qui a recouvert le sol tout au long de la campagne de suivi lui conférant un très bon état de surface (Illustration 40) favorable à la réduction du ruissellement et de l'érosion. Par ailleurs, l'absence totale de griffes et/ou de rigoles à la surface du sol démontre à la fois la très bonne stabilité structurale du sol et l'impossibilité pour l'eau d'acquies un écoulement concentré et érosif en raison des très nombreux obstacles végétaux présents sur la surface de la parcelle.

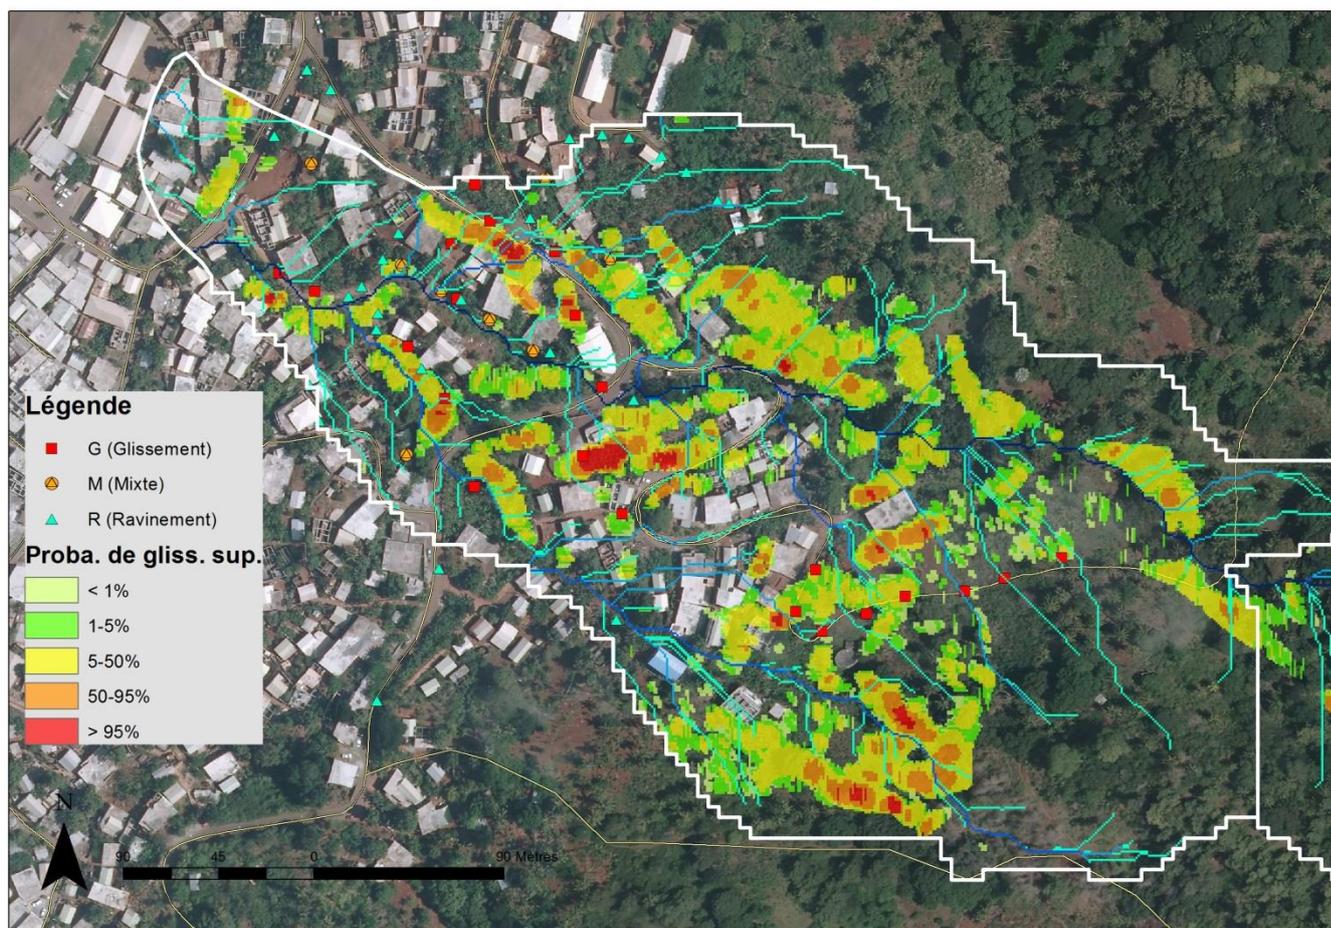
Illustration 44 – Carte de probabilité de glissement superficiel et report des désordres

Cette carte montre une bonne adéquation des désordres relevés aux zones ciblées (certains points GPS sont localisés sur la berge opposée de ravine identifiant les mouvements). On note en particulier la forte sensibilité des abords des ravines, siège de glissement récurrent (affectant les gabions en particulier) et des zones de terrassement en contrebas de la RN2.
