Démonstrateur agricole : la mise en place de fascines végétales pour limiter l'érosion

Deux dispositifs comparatifs chez deux agriculteurs avec fascines d'ananas sur le bassin de Dzoumogne

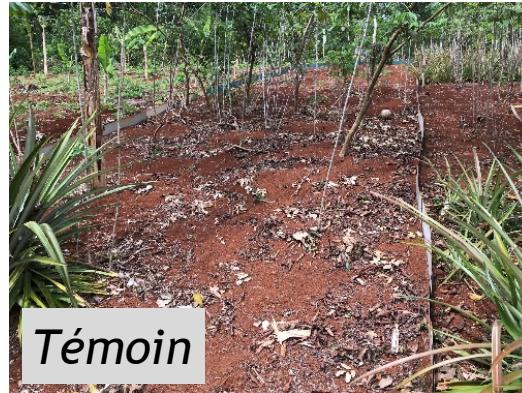
Témoin : sol nu sous couverture, sarclage régulier

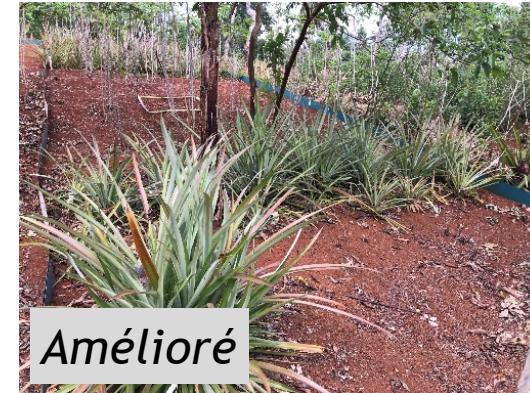
Amélioré : fascines d'ananas avec trois rangs en quinconce tous les 5 mètres

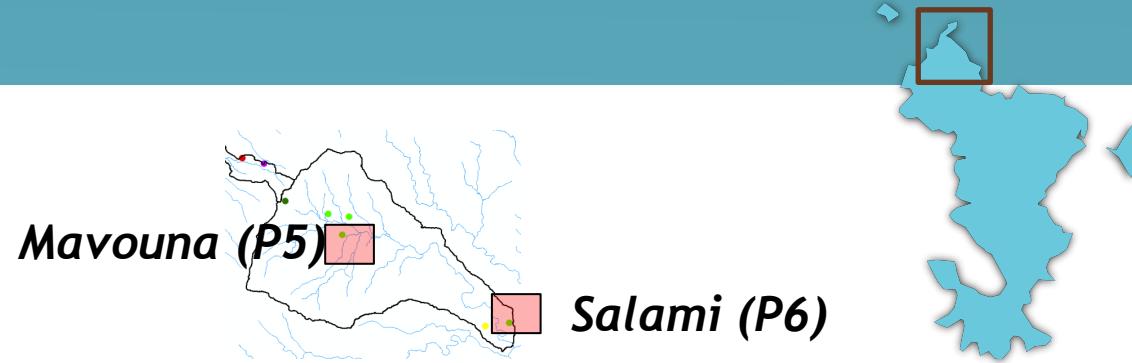
Ruisseau		Érosion	
	Mavouna	Salami	Mavouna	Salami
2018-19	-63 %	-58 %	-94 %	-97 %
2019-20	-59 %	-63 %	18 %	-99 %

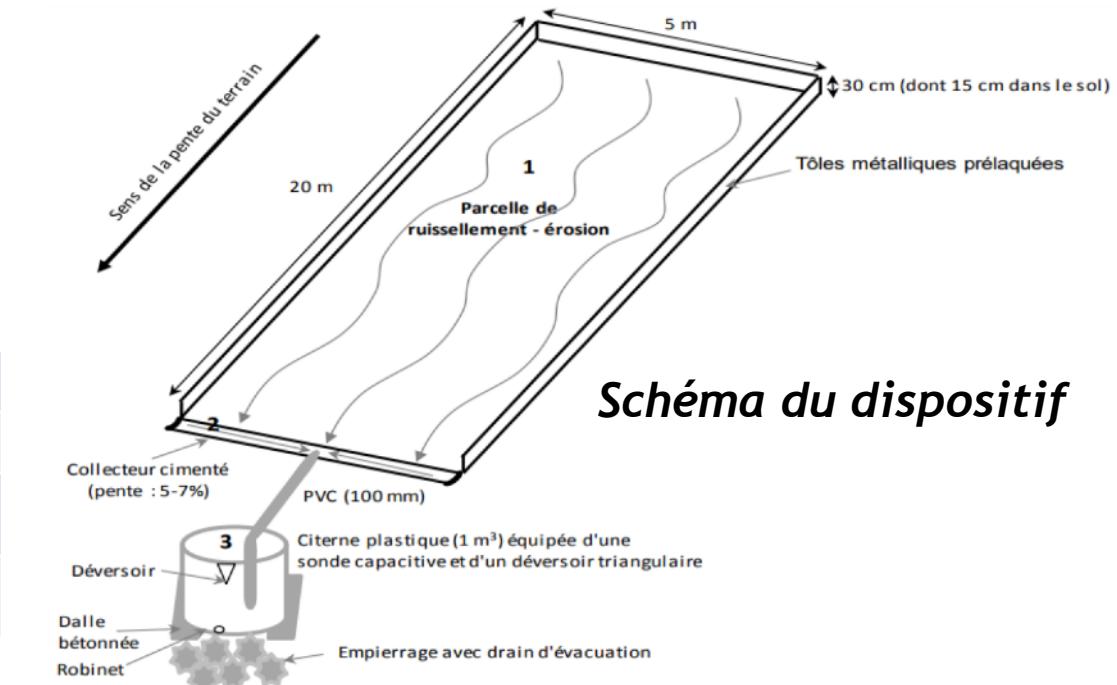
Schéma du dispositif
